# Jahrgang '59!

Halbzeit: Morris Mini, Baujahr 1959 – seit acht Jahren auf den Spuren der Originalität

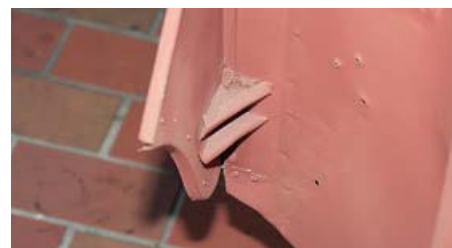
1959er Karosseriemerkmale: das Dreiecksblech vor der A-Säule hat kein Innenblech, die...

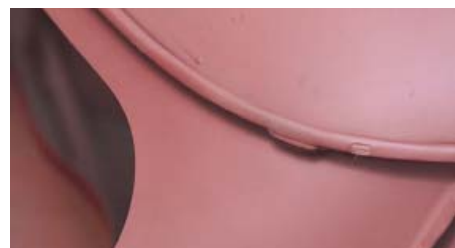
...Regenrinnenabläufe sind winzig, die Scheibenrahmen haben keine Dicke fürs Dichtgummi

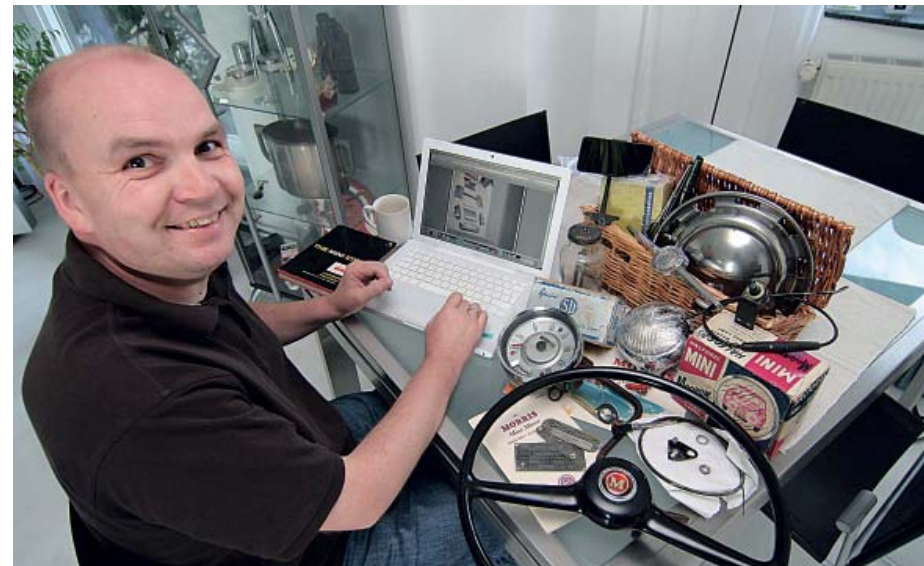
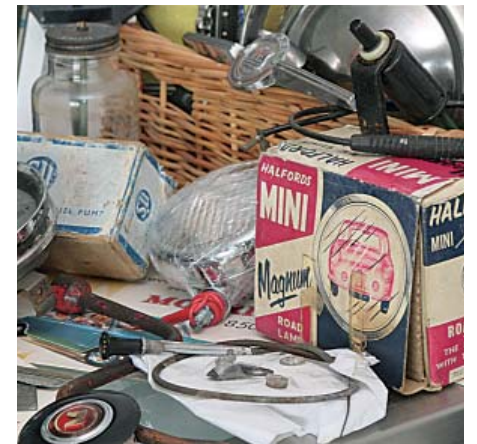
Immer auf der Suche: Seit acht Jahren betreibt Sellin Grundlagenforschung. Die unscheinbare Glasflasche im Hintergrund wird in England mit bis zu 500 Pfund gehandelt...

rosserie vorsichtig strahlen lassen. Was immer an Originalsubstanz zu bewahren ist, soll bewahrt werden, das ist mein Ziel. Seitdem habe ich mich intensiv mit der Historie und den Details der Autos beschäftigt. Durch jeden 1959er Mini, dem ich begegnete, bin ich ziemlich lange gekrabbelt, und ich habe viel mit Zeitzeugen und anderen Mini-Restaurierern gesprochen. Das Ganze entwickelt irgendwann eine gewisse Eigendynamik. Wenn du weißt, dass die originalen Wischerblätter im November 1959 für dein Auto von der Firma Rainbow kamen, beginnst Du eben nach ‚New-old-stock-Teilen‘ von Rainbow zu suchen. Schon legendär in ‚1959er-Kreisen‘ ist die Glasflasche der Scheibenwaschanlage. Sie ist halb so groß wie die späteren Exemplare und an einer Längsnaht

zu erkennen. Für sie wurden in England schon 500 Pfund verlangt, ich habe mein Exemplar für 125 Dollar in Florida aufgetrieben. Es geht die Mär, dass es in Israel mal eingelegte Mixed Pickles in einer exakt gleich aussehenden Glasflasche gab. Seitdem denkt so mancher Ur-Mini-Fan über einen Israel-Urlaub nach...

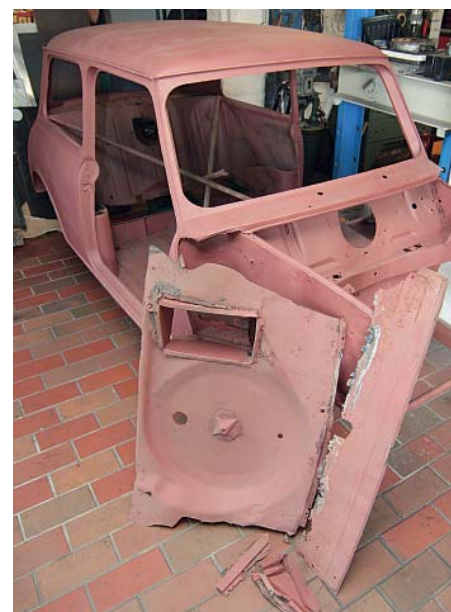
Der nächste Schritt: Die Karosserierestaurierung durch einen Profi ist das Winterprogramm

Fast acht Jahre währt die Teilejagd nun schon, das meiste ist beisammen, außerdem einiges rare Zubehör. Die Karosse ist demnächst in Arbeit – ein Jahr konzentrierter Eigen- und Fremdarbeit, dann könnte der Morris wohl laufen. Ganz so eilig hat Sellin es freilich nicht, das Sammeln und Jagen geht nebenher ja auch weiter. Ein 1959er Kühler dürfte es beispielsweise gerne noch sein – „der obere Wasserkasten ist bei denen eckiger.“ Aber der Mann aus der Nähe von Kiel ist optimistisch, ihn irgendwann gegen den raren Cooper-S-Kühler tauschen zu können, den er irgendwann mal als „Beifang“ an Land gezogen hat...
